## IBIS STYLES GRAZ MESSE

Waltendorfer Gürtel 8  
 8010 Graz  
 T +43 316 826300  
 HB9U3@accor.com  
<https://all.accor.com/hotel/B9U3/index.de.shtml>

## INFORMATIONEN FÜR ROLLSTUHLFAHRER UND PERSONEN MIT MOBILITÄTSBEEINTRÄCHTIGUNG

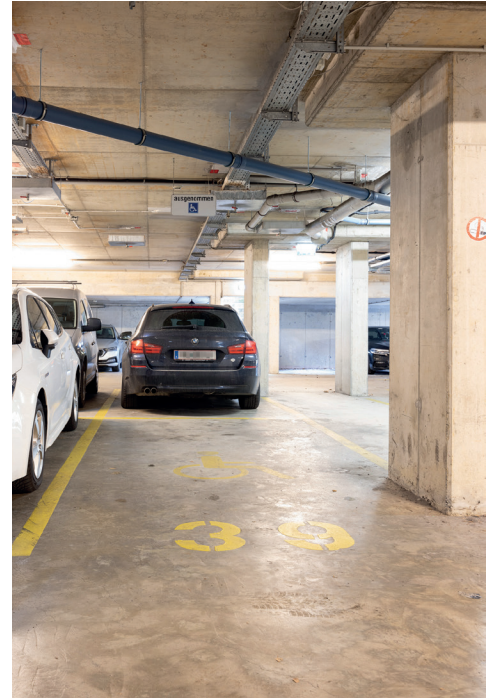
- hoteleigene Parkgarage, kostenpflichtig
- ein ausgewiesener Behindertenparkplatz, in der Nähe des barrierefreien Eingangs
- Kennzeichnung durch Tafel
- Parkplatz rechtwinkelig zur Fahrbahn, auf ebener Fläche, gut berollbar
- Parkplatz mind. 350 cm breit, Begrenzung am Boden farblich markiert
- Einfahrtstor/Schranken öffnet nicht automatisch, es muss an einer Säule geläutet werden (**diese ist nicht vom Rollstuhl bzw. Auto aus bedienbar**)
- Weg vom Parkplatz zum Aufzug: 2 Türen mit einer Breite von 100 cm, **Türschwelle 3cm hoch**, Türen mit **Schließvorrichtung**

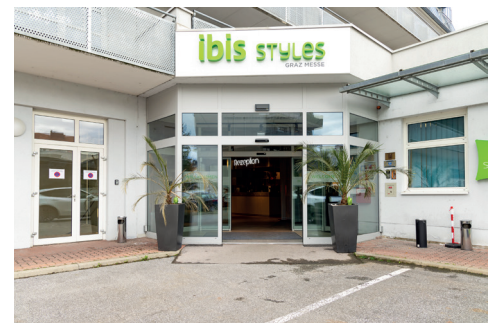
- Weg mind. 150 cm breit, schwellenlos, frei von Hindernissen
- gut berollbar, rutschfeste Oberfläche
- **Längsgefälle 9,3%** (Norm max. 6%), Quergefälle max. 2%
- Weg max. 100 m lang, **nicht überdacht**
- der barrierefreie Eingang ist der Haupteingang
- lichte Breite mind. 90 cm, keine Türschwelle
- automatisierte Schiebetür aus Glas, öffnet vorzeitig und schließt zeitverzögert
- **Türöffnungsseite nicht gekennzeichnet**
- auf beiden Seiten der Tür Anfahrbereich von mind. 150 x 120 cm
- Eingang frei von Hindernissen, **nicht überdacht**

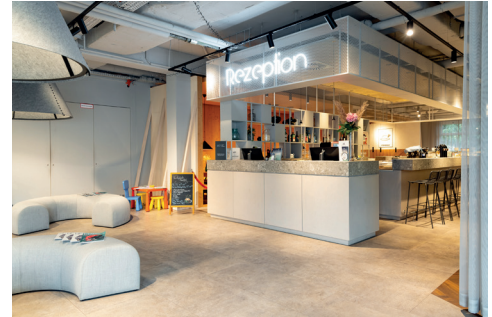
Rezeption und Lobby

- schwellenlos erreichbar
- Sicht- und Sprechkontakt zwischen Person im Rollstuhl und Ansprechperson möglich, jedoch **kein abgesenkter Platz**, der max. 85 cm hoch ist
- Schalter **nicht unterfahrbar**
- vor dem Schalter Bewegungsfläche von 150 x 150 cm gegeben
- Durchgangsbreiten von mind. 90 cm
- Bankomat- und Kreditkartengerät in 80-110 cm Höhe nutzbar
- Sitzmöglichkeiten vorhanden: Sitzfläche 46-50 cm hoch, **keine stabilen Arm- und Rückenlehnen**
- im Wartebereich genügend Platz für RollstuhlfahrerInnen
- Schalter durchgehend besetzt

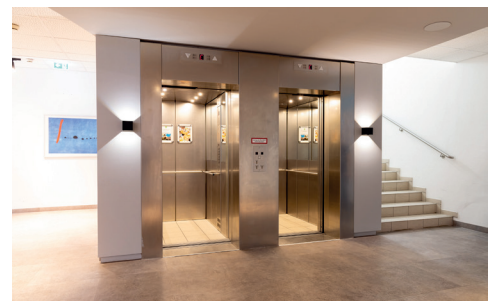
Lift und Treppe

- schwellenlos erreichbar
- Bewegungsfläche beim Ein- und Ausstieg mind. 150 x 150 cm
- Fahrkorb **100 x 138 cm groß** (= eingeschränkt barrierefrei; ÖNorm mind. 110 x 140 cm)
- Türlichte mind. 90 cm, keine Türschwelle
- Lichtschränke auf max. 100 cm Höhe
- keine abwärtsführende Treppe gegenüber Schachttür
- Druckknöpfe in den Haltestellen in Nähe der Lifttür
- Druckknöpfe und Notruftaster in Normhöhe
- Positionsanzeige in Normhöhe
- Handlauf vorhanden (in Normhöhe)
- **kein Spiegel gegenüber der Lifttür**

- Stufen geradläufig, mind. 120 cm breit, **29 cm tief** (Norm mind. 30 cm)
- **17 cm hoch** (Norm max. 16 cm), **nicht alle Stufen gleich hoch**
- keine vorragenden Plattenstufen
- **kein Podest nach max. 20 Stufen**
- An- und Austrittsstufe an Vorderkante **nicht farblich kontrastierend gestaltet**
- Handläufe beidseitig, sicher umgreifbar, **in 1 m Höhe** (Norm 85 - 90 cm)
- Handläufe **nicht durchlaufend**
- **werden nicht an beiden Enden der Stufen mind. 30 cm waagrecht weitergeführt**

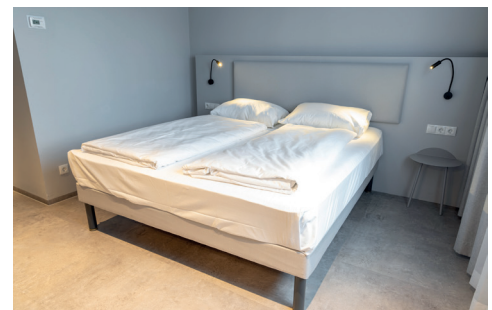
Barrierefreies Zimmer Nr. 128

- Drehflügeltür, 85 cm Durchgangslichte
- leicht zu öffnen, kein Türschließer
- **Türanschlag 2 cm** (keine zweiseitige Schwelle)
- auf Öffnungsseite der Tür **Anfahrbereich von mind. 200 x 150 cm nicht gegeben**, auf Schließseite 150 x 120 cm
- auf Öffnungsseite der Tür neben dem Türgriff **nur 18 cm seitlicher Anfahrbereich** gegeben, auf Schließseite mind. 50 cm
- Türgriff (kein Dreh- oder Muschelgriff) in Höhe zw. 85 - 110 cm

- 2 Einzelbetten, **freier Platz neben den Betten nur 60 cm**; durch Verschieben der Betten können aber zumindest 120 cm neben einem der Betten geschaffen werden (laut ÖNorm wären jedoch 150 cm erforderlich)
- Durchgangsbreiten im Zimmer mind. 100 cm, jedoch weniger als 120 cm
- **Bett nicht unterfahrbar, Betthöhe 61 cm** (Norm 45 – 50 cm)
- Bewegungsfläche vor dem Fenster **weniger als 120 x 120 cm**
- **Fenstergriff höher als Norm** (max. 110 cm)
- Licht kann vom Bett aus eingeschalten werden
- Lichtschalter in Höhe von 85 – 110 cm
- Kleiderhaken in **146 -160 cm Höhe** (Norm 85 – 120 cm)
- Teppich gut berollbar, keine Stolperfalle

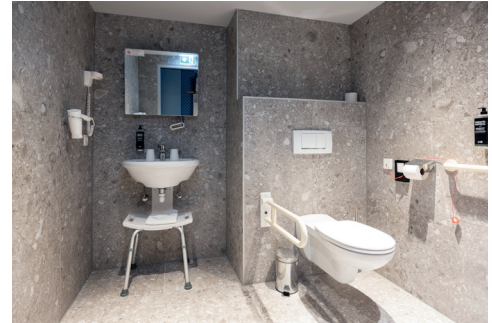
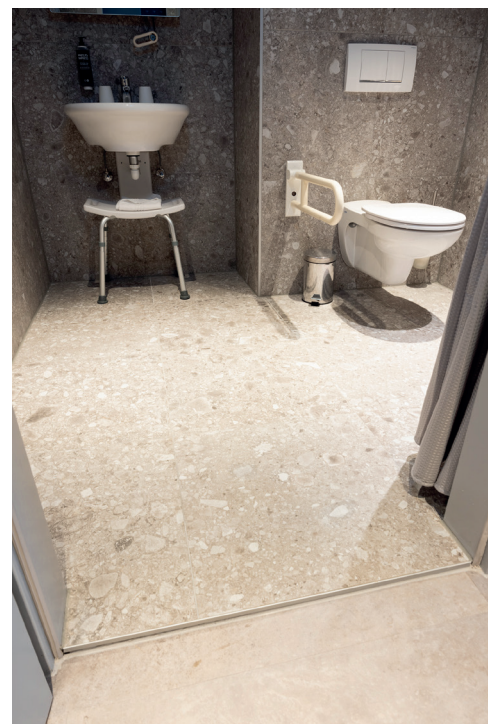
Bad Zimmer Nr. 128

- Drehflügeltür, leicht zu öffnen, nicht selbst-schließend;
- 85 cm lichte Breite, einseitige **Türschwelle von 2 cm**
- Türgriffe (keine Dreh- oder Muschelgriffe) in Höhe zw. 85 – 110 cm
- Tür geht nach außen auf und ist im Notfall von außen entriegelbar
- auf Öffnungsseite der Tür **Anfahrbereich von mind. 200 x 150 cm nicht gegeben**, auf Schließseite 150 x 120 cm
- auf Öffnungs- und Schließseite der Tür neben dem Türgriff mind. 50 cm seitlicher Anfahrbereich

- Duschplatz berollbar, schwellenlos; Boden rutschhemmend
- Bewegungsfläche in der Dusche **100 x 95 cm** (Norm mind. 130 x 180 cm)
- Duschplatzabtrennung vorhanden (Vorhang)
- waagrecht Haltegriff **in 94 cm Höhe** (Norm 75-85 cm), auf erster Wandseite mind. 50 cm lang, auf zweiter Wand mind. 90 cm lang
- Haltegriffe gut umgreifbar
- mobiler, stabiler Duschsitz, Sitzhöhe 46 – 48 cm, Sitzfläche 30 x 50 cm (Norm mind. 40 x 40 cm)
- höhenverstellbare Schlauchbrause, von 75 bis mind. 150 cm flexibel verstellbar
- Duscharmatur in 80 – 110 cm Höhe, als Einhebel ausgeführt, seitlich aus Sitzposition erreichbar
- Seifenspender **in 124 cm Höhe** (Norm 80 – 110 cm)
- **keine Notglocke** im Duschbereich vorhanden

- von links befahrbar, auf dieser Seite mind. 90 cm Platz
- vor der WC-Schale **94 cm Platz** (Norm mind. 120 cm)
- lange WC-Schale (Abstand der WC-Vorderkante zur Rückwand mind. 65 cm)
- WC **50 cm hoch** (Norm 46 – 48 cm), **keine Rückenstütze vorhanden**

- **nur ein waagrechter Haltegriff**, aufklappbar, **in 64 cm Höhe** (Norm 75 – 85 cm)
- **Haltegriff ragt nicht mind. 15 cm** über die Vorderkante des WCs hinaus
- Haltegriff sicher befestigt und leicht bedienbar
- WC-Papier vom WC aus sitzend erreichbar
- Spülung (in Normhöhe) nicht vom WC aus sitzend erreichbar
- Notglocke vom WC aus sitzend erreichbar (führt zum Empfang)
- Notruf **nicht vom Boden aus in einer Höhe von max. 35 cm** erreichbar

- Bewegungsfläche vor Waschbecken mind. 150 x 150 cm
- **Oberkante in 91 cm Höhe** (Norm 80-85 cm), freie Höhe unter Waschbecken mind. 70 cm;
- Tiefe Norm, unterfahrbare Breite von mind. 100 cm
- Mittelachse des Waschbeckens zur angrenzenden Wandfläche mind. 50 cm
- **kein Flachputzsiphon**, Siphon in Zi. 128 aus Kunststoff bzw. mit Porzellan geschützt, in Zi. 130 nicht
- Einhebelarmatur
- **Spiegel ist zu hoch montiert** (Unterkante in 128 cm Höhe statt max. 95 cm), jedoch verstellbar
- Bedienhebel zum Verstellen des Spiegels vorhanden, **in 122 cm Höhe** (Norm 80 – 110 cm)
- nicht alle Bedienebenen von Ausstattungsgegenständen in Höhe zw. 85 – 110 cm
- Abfalleimer nicht mit einer Hand bedienbar

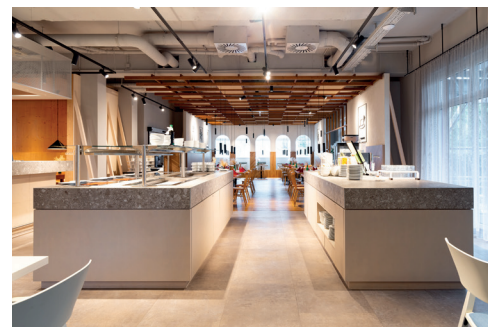
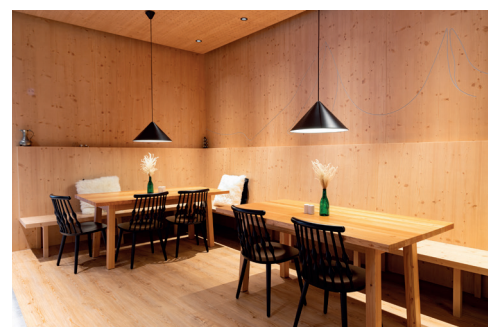
Frühstücksraum

- schwellenlos erreichbar
- Frühstücksbuffet (keine Bedienung, aber es ist immer jemand anwesend)
- bei der Theke **kein abgesenkter Platz mit einer mx. Höhe von 85 cm**, nicht unterfahrbar
- vor Buffet mind. 150 x 150 cm Platz; Durchgangsbreiten mind. 100 cm
- Tische unterfahrbar (mind. 80 cm breit, 70 cm hoch, 60 cm tief); Oberkante 73 cm hoch
- Sitzmöglichkeiten mit stabilen Rückenlehnen, Sitzhöhe in Norm
- Speisenangebot in 96 cm Höhe
- **Speisen nicht im Greifbereich von 40 – 70 cm**
- Kinderstühle vorhanden

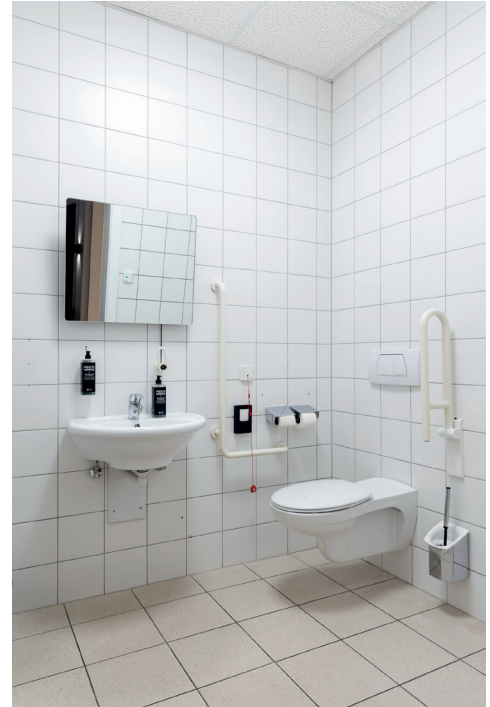
Allgemeines barrierefreies WC

- schwellenlos erreichbar;
- separat angeordnet (unisex), **nicht gekennzeichnet**
- Bewegungsfläche von 150 x 150 cm gewährleistet

- Drehflügeltür, leicht zu öffnen, **selbstschließend**;
- lichte Breite mind. 80 cm, keine Türschwelle
- Tür geht nach außen auf und kann im Notfall von außen geöffnet werden
- Türgriffe (keine Dreh- oder Muschelgriffe) in Höhe zw. 85 – 110 cm
- auf Öffnungsseite der Tür Anfahrbereich von mind. 200 x 150 cm, auf Schließseite mind. 150 x 120 cm
- auf Öffnungs- und Schließseite neben dem Türgriff mind. 50 cm seitlicher Anfahrbereich
- **kein horizontaler Zuziehgriff auf der Schließseite**

- von rechts befahrbar, auf dieser Seite mind. 90 cm Platz zum Anfahren
- vor der WC-Schale **weniger als 120 cm Platz zum Anfahren**, da das Waschbecken im Weg ist

- lange WC-Schale (Abstand der WC-Vorderkante zur Rückwand mind. 65 cm)
- WC in Normhöhe (46 – 48 cm), **keine Rückenstütze** vorhanden
- beidseitige waagrechte Haltegriffe, auf der Anfahrseite aufklappbar, **Abstand 75 cm** (Norm 65 – 70 cm)

- Haltegriffe in Normhöhe (Oberkante in 75 – 85 cm)
- zusätzlicher lotrechter Haltegriff
- **Haltegriffe ragen nicht mind. 15 cm** über die Vorderkante des WCs hinaus

- Notglocke vom WC aus sitzend erreichbar (führt zum Empfang)
- Notruf **nicht vom Boden aus in einer Höhe von max. 35 cm** erreichbar

- Bewegungsfläche vor Waschbecken mind. 150 x 150 cm
- Oberkante in Höhe von 80-85 cm, **freie Höhe unter Waschbecken 65 cm** (Norm mind. 70 cm)
- Tiefe Norm, unterfahrbare Breite von mind. 100 cm
- Mittelachse des Waschbeckens zur angrenzenden Wandfläche mind. 50 cm
- Abstand der Armatur zum vorderen Rand des Waschbeckens 20 – 35 cm
- Flachputzsiphon, aus Kunststoff bzw. mit Porzellan geschützt
- Einhebelarmatur
- Spiegel ist zu hoch montiert, jedoch verstellbar
- nicht alle Bedienebenen von Ausstattungsgegenständen in Höhe zw. 85 – 110 cm (**teilweise 116 bzw. 140 cm**)
- Abfalleimer mit einer Hand bedienbar

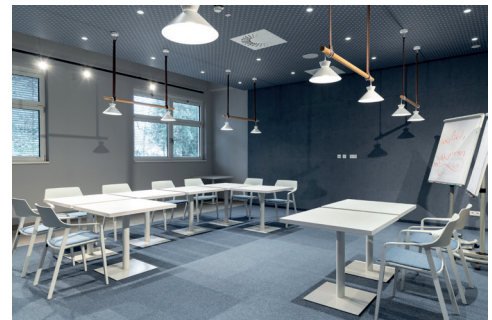
Seminarraum

- schwellenlos erreichbar
- lichte Türbreite mind. 80 cm; Durchgangsbreiten mind. 90 cm
- Möbel verschiebbar, Tische unterfahrbar
- Sitzmöglichkeiten in 46-50 cm Höhe, mit stabilen Rücken- und Armlehnen
- alle Bedienelemente in 80 – 110 cm Höhe
- Pulthöhe max. 85 cm
